Asbestinventarisattest

Brusselsesteenweg 346, 1785 Merchtem

Attestnummer : **20261030-000077.000**
Uitgegeven op : **30.10.2026**
Geldig tot : **30.10.2031**

Eindconclusie:

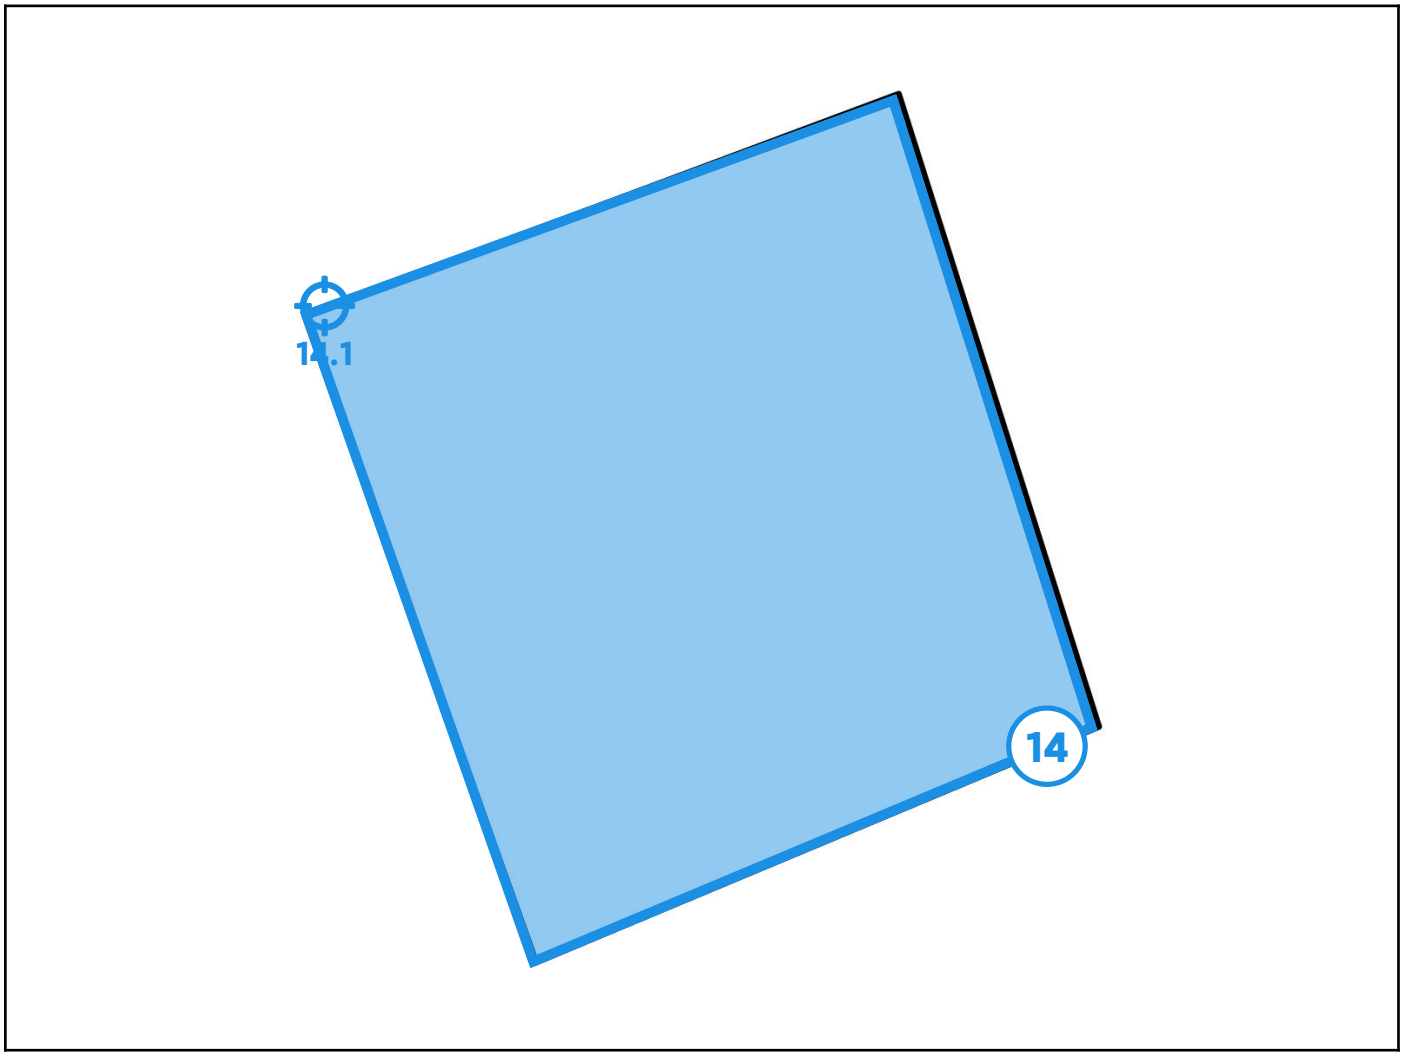
Plan 1.1: Tuinhuis plan

Beschrijving	Type	Actie
14. dakbedekking - bitumen golfplaten	Geen asbest	-
14.1 Code: M04	Puntmonster	-

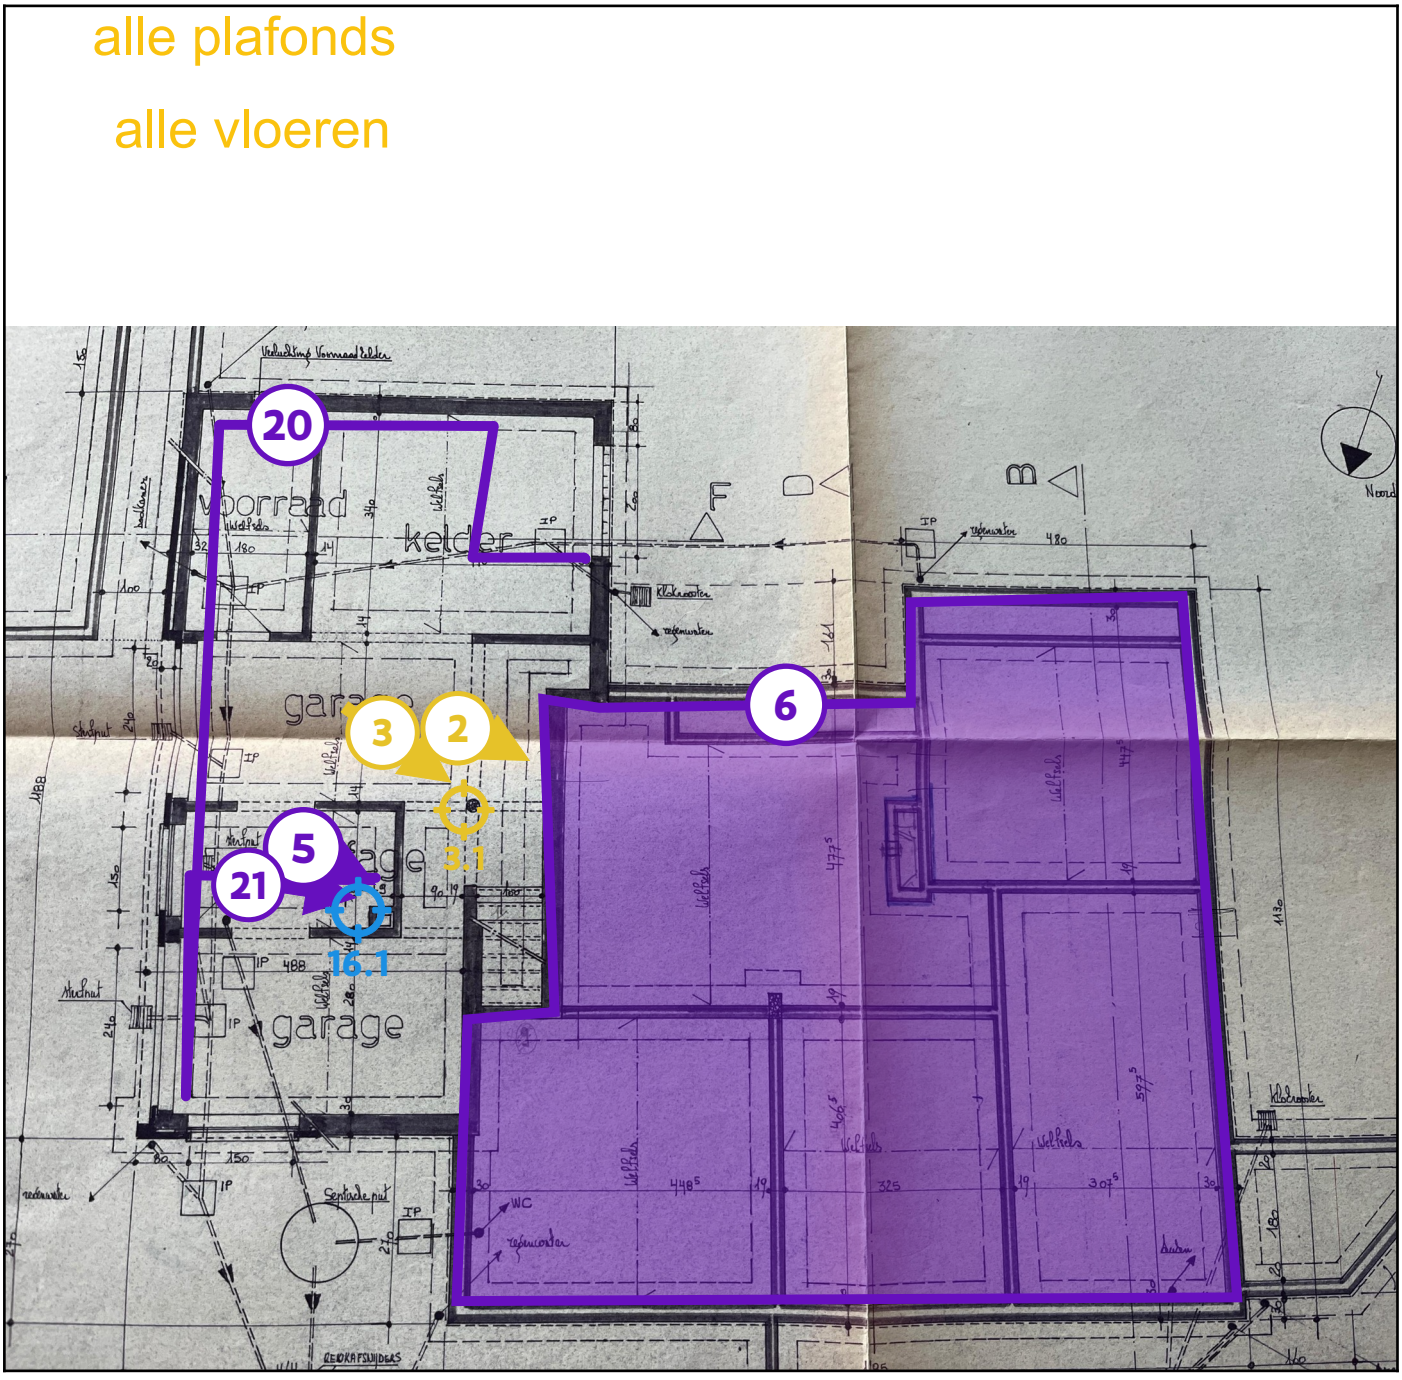
Plan 2.1: -1

Beschrijving	Type	Actie
2. Bakeliet schakelmateriaal	Asbestmateriaal	Zorgvuldig beheren
3. Verloren bekisting	Asbestmateriaal	Zorgvuldig beheren
3.1 Code: M05	Puntmonster	-

5. Binnenzijde en bovenzijde van de schouw	Beperking	-
6. Kruipkelder	Beperking	-
12. Tegellijm onder vloertegels	Advies	-
16. Pleisterwerk plafonds	Geen asbest	-
16.1 Code: M02	Mengmonster	-
20. Leidingisolatie - niet verdacht	Overige ruimte of materiaal	-
21. Brander/CV-ketel - Isolatie/pakkingen	Overige ruimte of materiaal	-

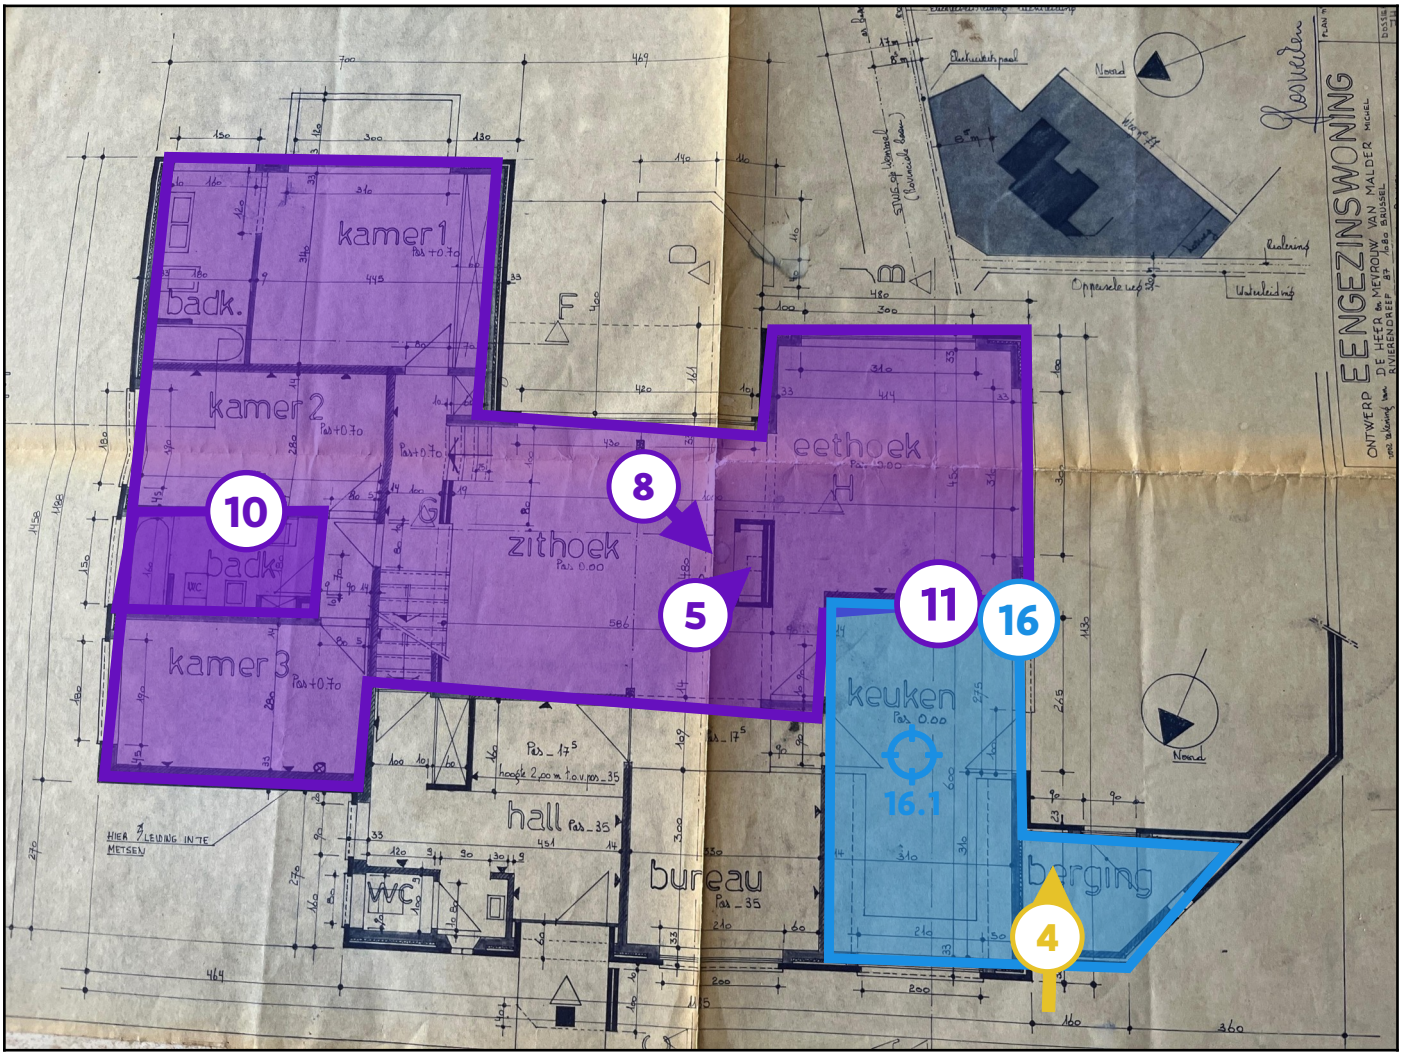
Plan 2.2: Gelijkvloers

Beschrijving	Type	Actie
4. Bakeliet - Stopcontacten & schakelaars (binnen)	Asbestmateriaal	Zorgvuldig beheren
5. Binnenzijde en bovenzijde van de schouw	Beperking	-
8. Dichtingskoord (Niet verdacht)	Advies	-
10. Zolder zonder toegangsluik	Advies	-
11. Plafondafwerking in gipskarton/hout/pvc	Advies	-
16. Pleisterwerk plafonds	Geen asbest	-

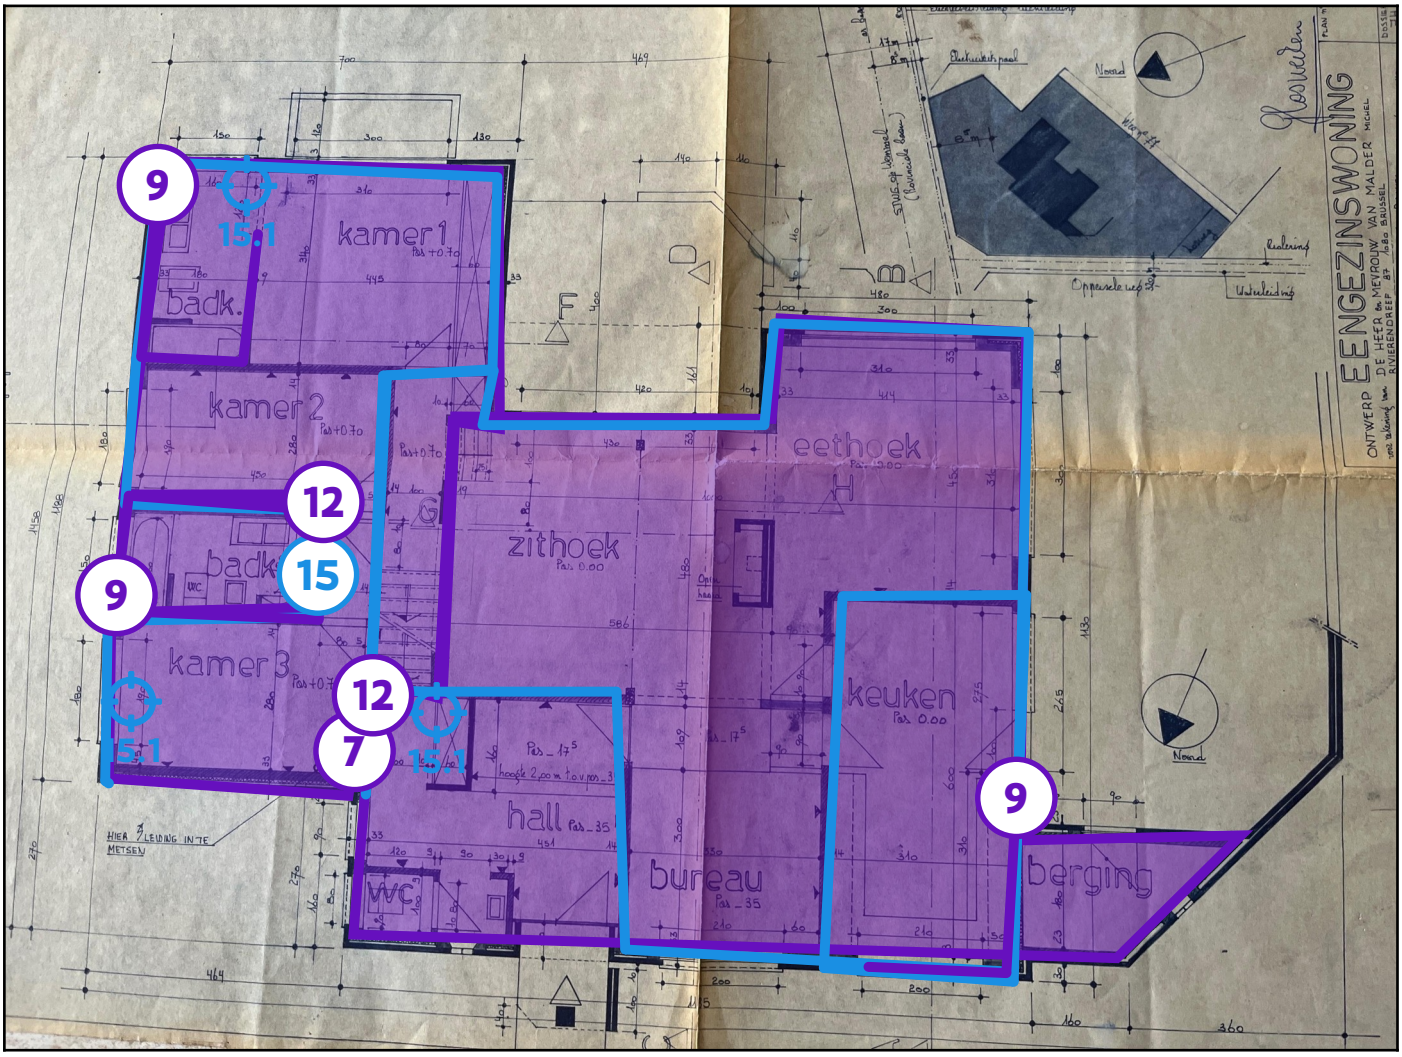
Plan 2.3: Gelijkvloers

Beschrijving	Type	Actie
7. Vloerbekleding - Niet verdacht	Advies	-
9. Tegellijm achter wandtegels & plinten	Advies	-
12. Tegellijm onder vloertegels	Advies	-
15. Pleisterwerk wanden	Geen asbest	-
15.1 Code: M01	Mengmonster	-

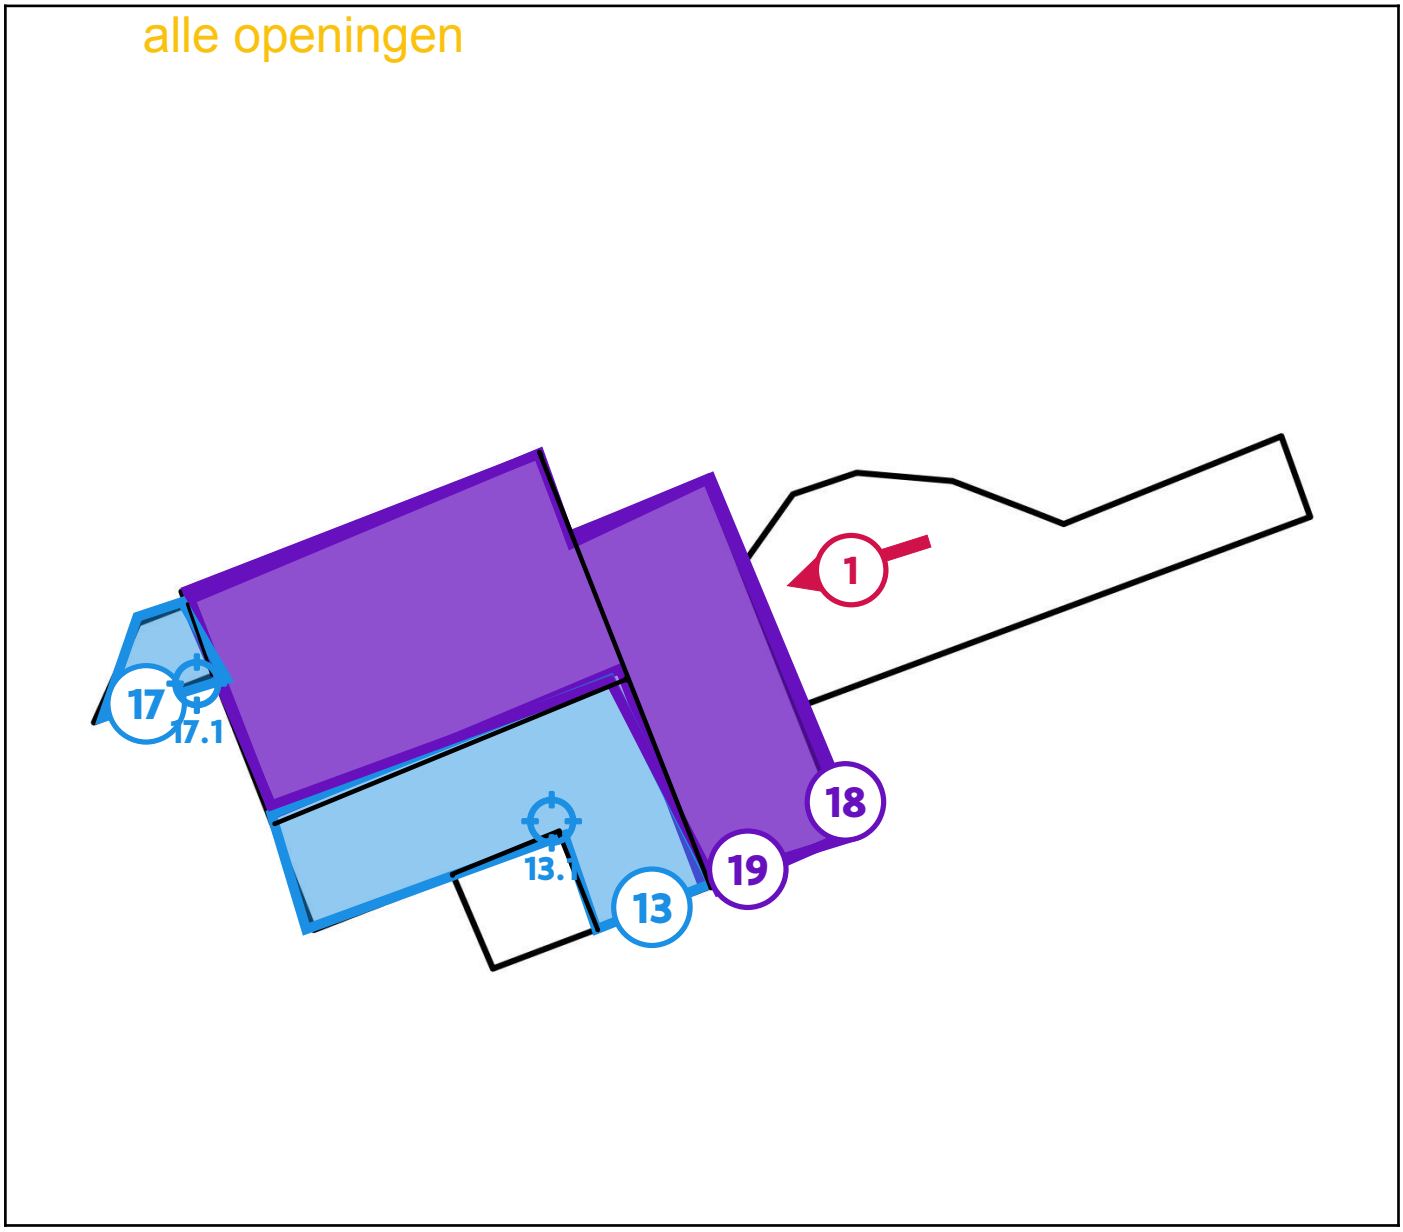
Plan 2.5: Dak

Beschrijving	Type	Actie
1. Afval golfplaat	Asbestmateriaal	Dringend verwijderen
13. Dakbedekking - Roofing wit	Geen asbest	-
13.1 Code: M03	Puntmonster	-
17. Dakbedekking - Roofing zwart	Geen asbest	-
17.1 Code: M06	Puntmonster	-

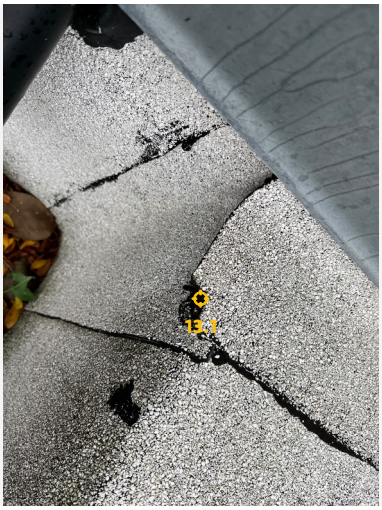
Fiche 13: Dakbedekking - Roofing wit

Geen asbest

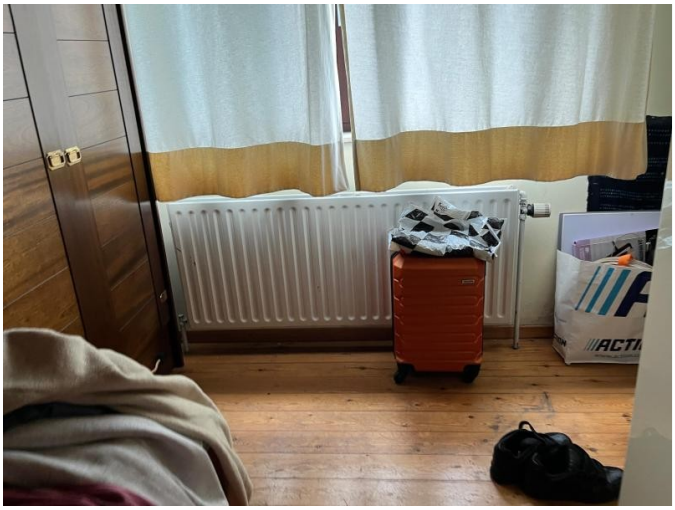
Fiche 15: Pleisterwerk wanden

Geen asbest

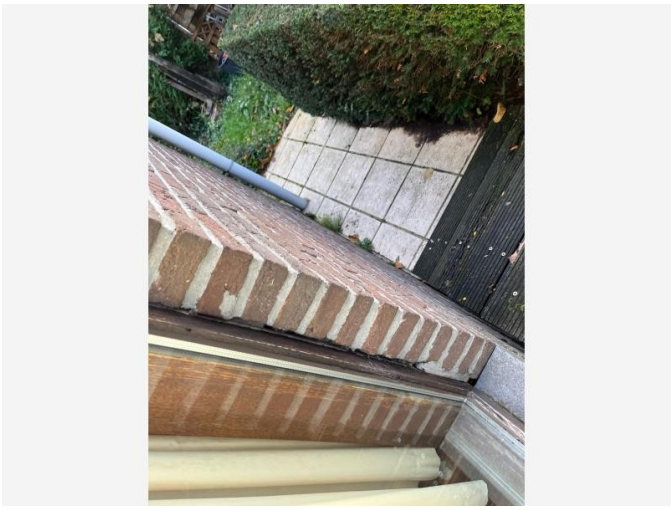
Beschrijving	Notitie	Terug te vinden op plannen
Fiche 22: Afkittingsmateriaal (mastiek,kit,...) aan schrijnwerk - Niet aanwezig	Geen afkittingsmateriaal aanwezig.	Plan 2.5: Dak
Fiche 23: Liftinfrastructuur - niet aanwezig	-	-
